## Prüfprotokoll

<b>Betrifft:</b>	Korrosionsprüfungen gem. DIN EN ISO 12944-6 Korrosivitätskategorie C4 lang
<b>Auftraggeber:</b>	CAPAROL Farben Lacke Bautenschutz GmbH Roßdörfer Straße 50 64372 Ober-Ramstadt
<b>Auftragsnummer:</b>	12404
<b>Probeneingang:</b>	05.11.2015
<b>Prüfbeginn:</b>	23.11.2015
<b>Prüfende:</b>	14.12.2015
<b>Erstellungsdatum:</b>	12.01.2016
<b>Gesamtseiten:</b>	5 Seiten

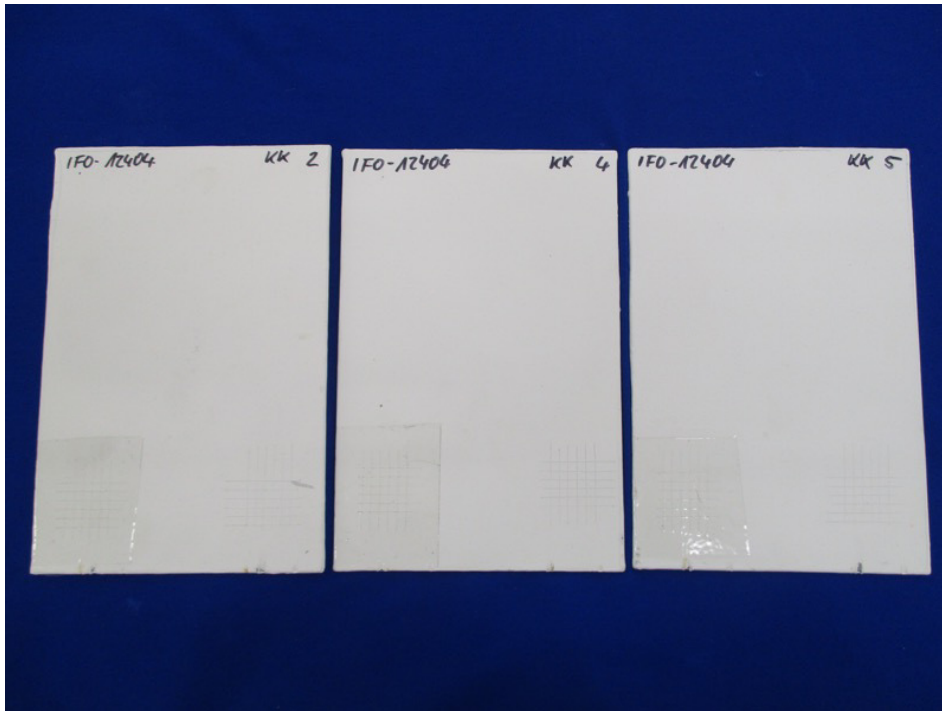
Probe 2	240h	Blasengrad	0(S0)
		Rostgrad	Ri0
		Rissgrad	0(S0)
		Abblätterungsgrad	0(S0)
		Gitterschnitt vor der Prüfung	Kennwert 0
		Gitterschnitt nach der Prüfung	Kennwert 0
Probe 4	240h	Blasengrad	0(S0)
		Rostgrad	Ri0
		Rissgrad	0(S0)
		Abblätterungsgrad	0(S0)
		Gitterschnitt vor der Prüfung	Kennwert 0
		Gitterschnitt nach der Prüfung	Kennwert 0
Probe 5	240h	Blasengrad	0(S0)
		Rostgrad	Ri0
		Rissgrad	0(S0)
		Abblätterungsgrad	0(S0)
		Gitterschnitt vor der Prüfung	Kennwert 0
		Gitterschnitt nach der Prüfung	Kennwert 0
Probe 2	480h	Blasengrad	0(S0)
		Rostgrad	Ri0
		Rissgrad	0(S0)
		Abblätterungsgrad	0(S0)
		Gitterschnitt vor der Prüfung	Kennwert 0
		Gitterschnitt nach der Prüfung	Kennwert 0
Probe 4	480h	Blasengrad	0(S0)
		Rostgrad	Ri0
		Rissgrad	0(S0)
		Abblätterungsgrad	0(S0)
		Gitterschnitt vor der Prüfung	Kennwert 0
		Gitterschnitt nach der Prüfung	Kennwert 0
Probe 5	480h	Blasengrad	0(S0)
		Rostgrad	Ri0
		Rissgrad	0(S0)

Abbildung 1 – Proben nach 240 Stunden KK-Prüfung

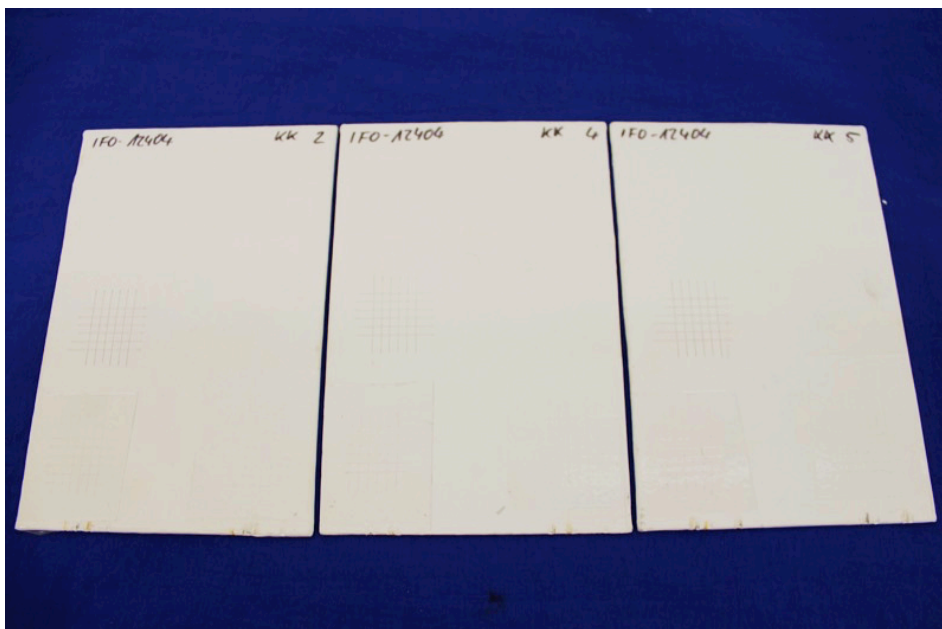
Abblätterungsgrad	0(S0)
		Gitterschnitt vor der Prüfung	Kennwert 0
		Gitterschnitt nach der Prüfung	Kennwert 0

Die Proben haben die Anforderungen gem. DIN EN ISO 12944-6 Korrosivitätskategorie C4 lang bestanden.

Abbildung 2 – Proben nach 480 Stunden KK-Prüfung
